# SETOR DE CIÊNCIAS AGRÁRIAS E AMBIENTAIS – SEAA PROGRAMA DE PÓS-GRADUAÇÃO – MESTRADO EM GEOGRAFIA

IMPACTOS DA URBANIZAÇÃO NA GEOMETRIA HIDRÁULICA DE CANAIS FLUVIAIS DA BACIA HIDROGRÁFICA DO RIO CASCAVEL, GUARAPUAVA/PR

Dissertação de mestrado apresentado ao Programa de Pós-Graduação em Geografia da Universidade Estadual do Centro-Oeste, como requisito parcial para obtenção do título de mestre em Geografia (Área de Concentração: Dinâmica da Paisagem e dos Espaços Rurais e Urbanos).

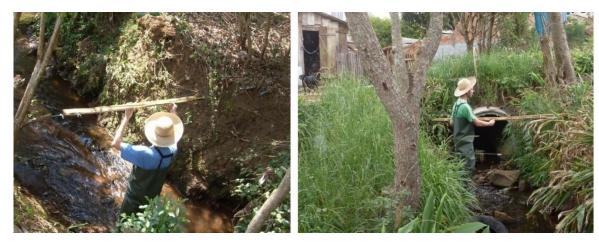
Figura 4.06 – Levantamento das variáveis da seção transversal Fotos do autor (setembro de 2010)

Os levantamentos das seções transversais foram obtidos por meio da fixação de duas estacas no solo, uma em cada margem, interligadas por uma corda de nylon esticada e graduadas a cada 20 cm (mensuração da largura do canal) (Figura 4.06). A declividade foi definida por meio de um nível de mangueira mensurado numa distância de 10 vezes a largura de cada seção.

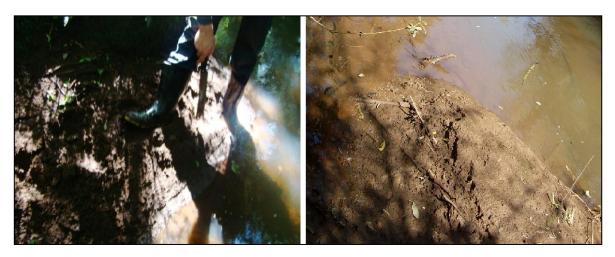
Figura 5.03 – Trecho fluvial com acúmulo de sedimentos no leito do Arroio Monjolo Foto do autor (abril de 2011)

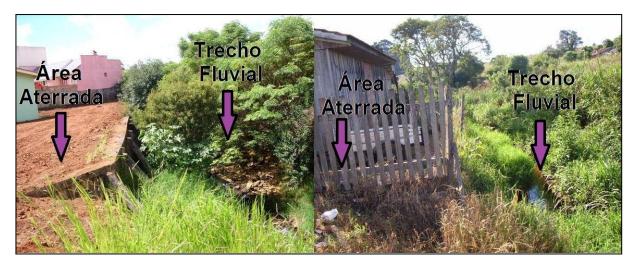
Figura 5.15 – Trecho fluvial com alteração da planície por terraplanagem Foto do autor (março de 2011)

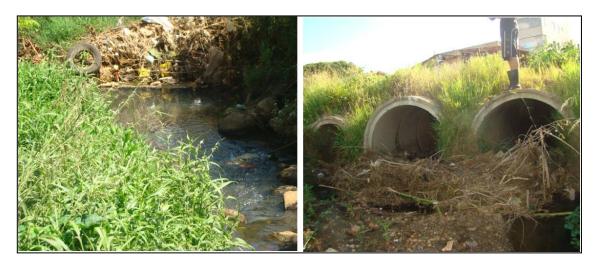
Figura 5.35 – Seção transversal aberta e fechada com resíduos tecnogênico Foto do autor (março de 2011)

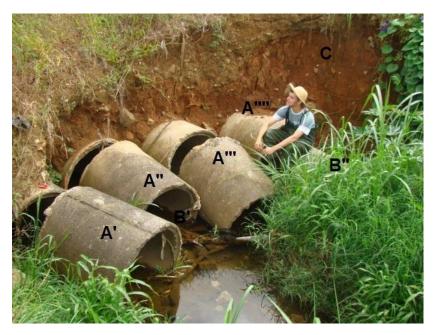
Figura 5.60 – Seções fechadas com entulho e alteradas pela desestabilização do solo
